太陽光発電パネルが抱える 雨漏り対策の難題

難しいビス穴の止水

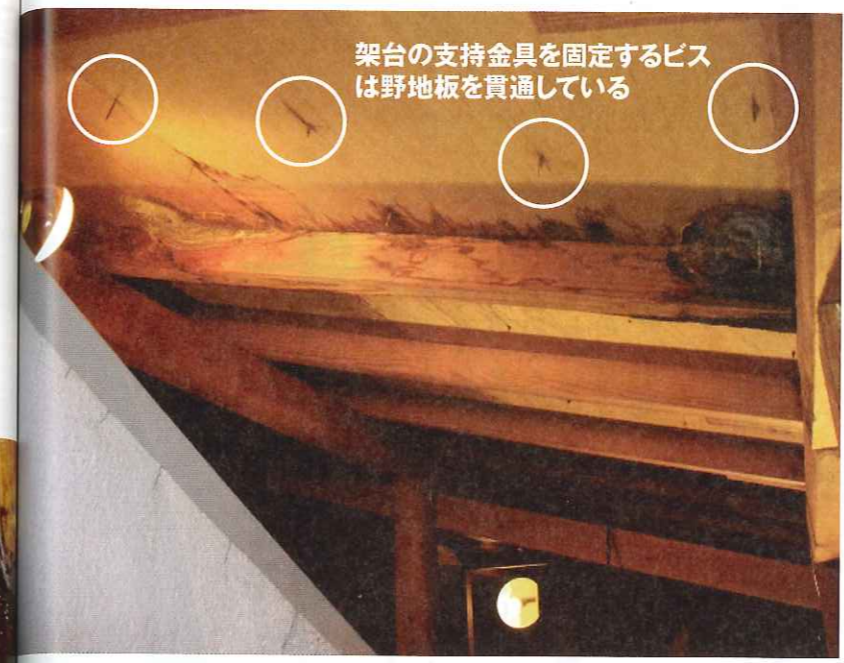
架台の支持金具を固定するビスは野地板を貫通している

支持金具を野地板に直接留め付け、ビスにシーリングを施していた。雨漏りによるシミと腐食が野地板に広がっていた。穴を開けてはいけない屋根材の継ぎ目付近にビスを施工していたこと、排水効果を高める捨て板の入れ方に誤りがあったことが雨漏りの原因だと思われる。フォトボルテックに相談が持ち込まれた事例

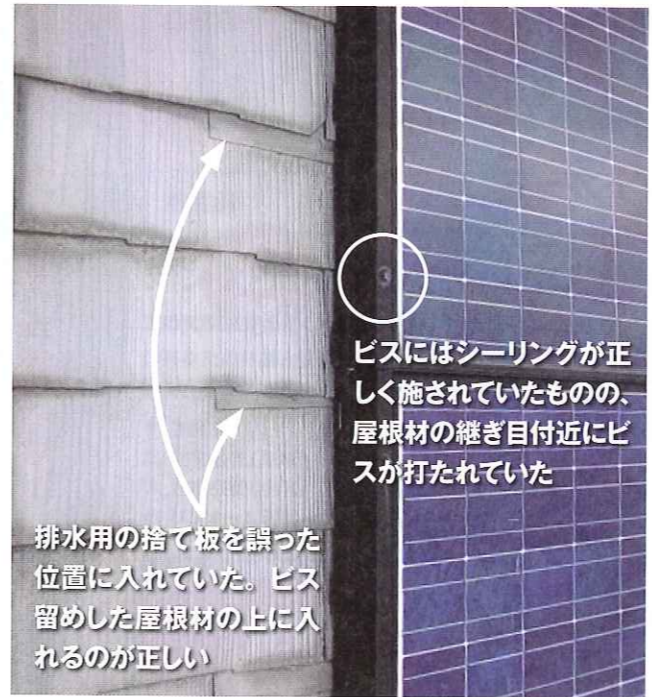
ビスにはシーリングが正しく施されていたものの、屋根材の継ぎ目付近にビスが打たれていた

排水用の捨て板を誤った位置に入れていた。ビス留めした屋根材の上に入れるのが正しい

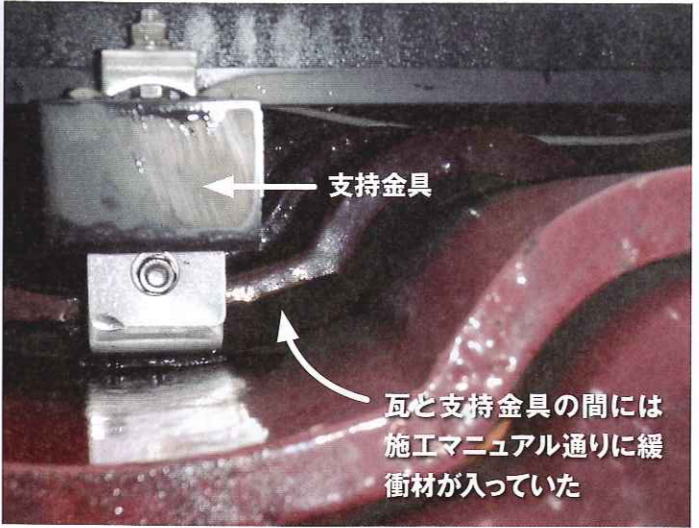
瓦と支持金具の間には施工マニュアル通りに緩衝材が入っていた

既存瓦に支持金具を取り付けてパネルを載せた。ビスが垂木から外れてパネルが動きやすい状態だったため、野地板に雨が染み出した。支持金具を瓦に付ける際に、取り付け箇所とその周りの瓦をいったん取り外して元に戻しているの、瓦がずれた可能性もある。雨漏り検診技術開発研究所が原因調査の依頼を受けた事例

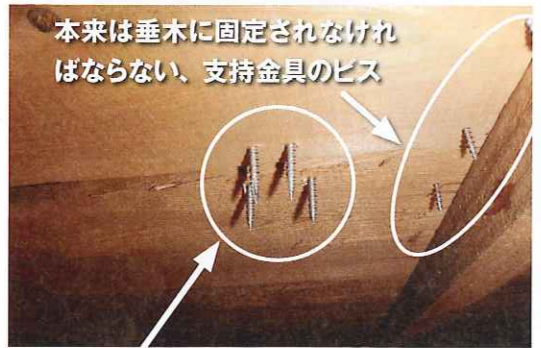
本来は垂木に固定されなければならない、支持金具のビス

支持金具と補強板を留めているビス

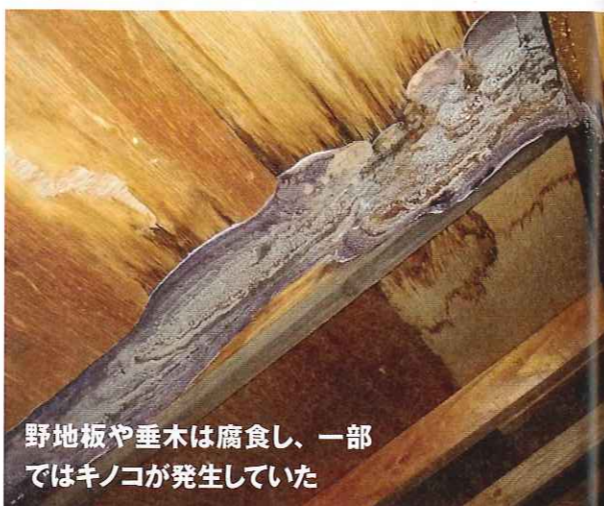
野地板や垂木は腐食し、一部ではキノコが発生していた

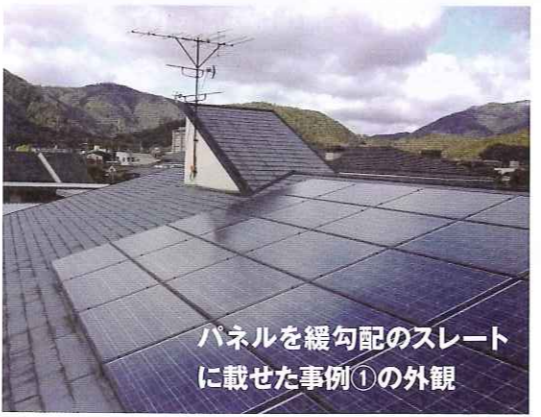
パネルを緩勾配のスレートに載せた事例①の外観

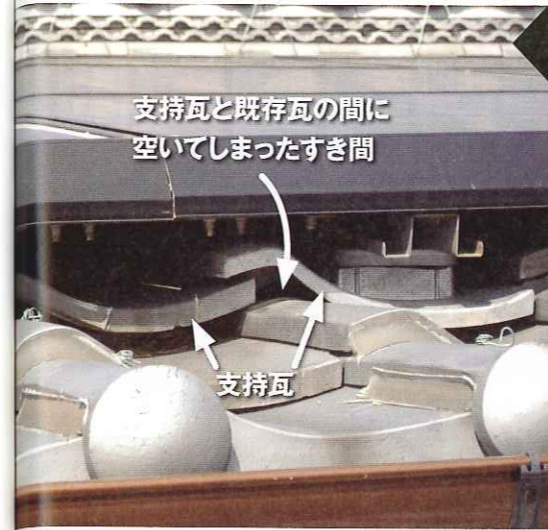
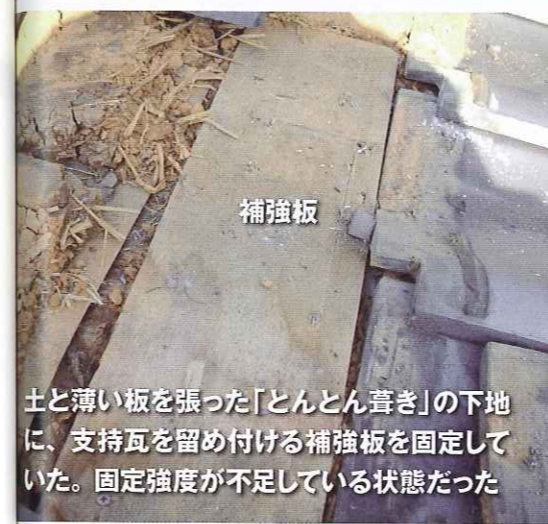
事例④

土と薄い板を張った「とんとん葺き」の下地に、支持瓦を留め付ける補強板を固定していた。固定強度が不足している状態だった

既存瓦と違う支持瓦を混合使用

メーカーの施工マニュアルが取り付けを禁止している場合のある「土葺き下地」の住宅に、架台用の金具を一体化した「支持瓦」を用いてパネルを後付けした。支持瓦と既存瓦の形が違っていたことから、すき間が空いて瓦の下に大量の雨水が浸入した。日本屋根外装工事協会がトラブル相談などに応じる「屋根外装ケアドクター制度」に寄せられた事例

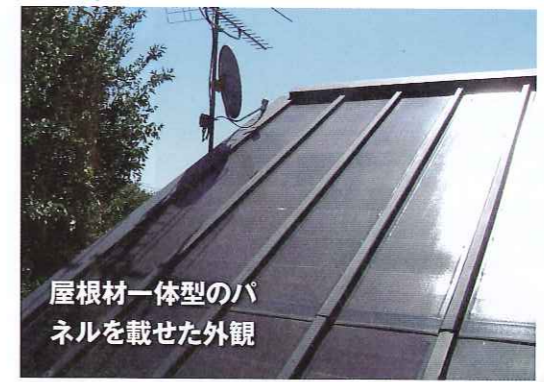
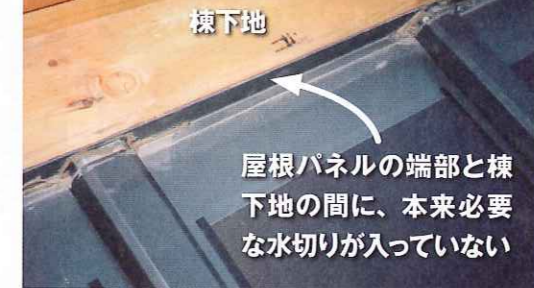
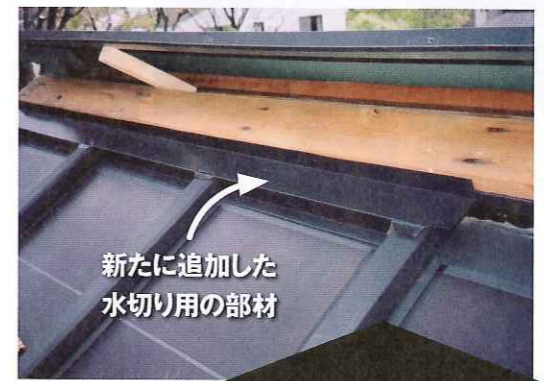
事例③

屋根材と一体化した太陽光パネルを載せた住宅で、竣工した翌年から台風時に雨漏りした。太陽光パネルに不慣れな施工会社が施工したためか、一般的な金属屋根でも必要な棟の水切り部材を忘れてしまい、下や横からの雨が吹き込んだ。屋根の施工会社では原因がわからず、調査会社として呼ばれた平野工業が補修にも当たった
