太陽光発電パネルが抱える 雨漏り対策の難題

難しいビス穴の止水

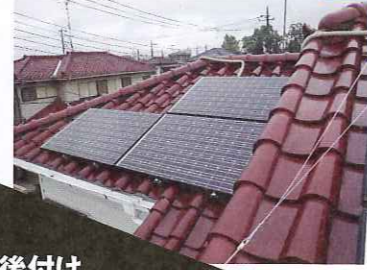
洋瓦に後付け

既存瓦に支持金具を取り付けてパネルを載せた。ビスが垂木から外れてパネルが動きやすい状態だったため、野地板に雨が染み出した。支持金具を瓦に付ける際に、取り付け箇所とその周りの瓦をいったん取り外して元に戻しているの、瓦がずれた可能性もある。雨漏り検診技術開発研究所が原因調査の依頼を受けた事例

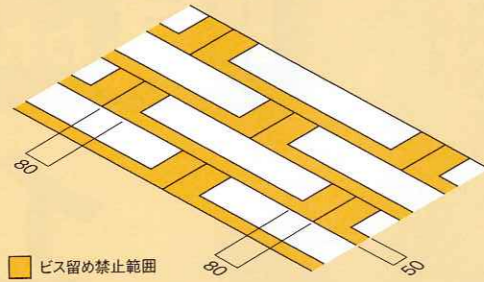
スレートの端部や継ぎ目はビス留め禁止

(スリットなしのカラーベスト)

- ・上図の色付け部をビス留め禁止範囲とする
- ・新築時に取り付ける場合はスリットのない屋根材を推奨する
- ・けらば、軒先部、谷部、隅棟部、壁取り合い部から1m以内はパネルの設置禁止区域とする
- ・支持金具が屋根材に与える荷重は25N/cm²以下とする
- ・支持金具の施工は①支持金具の位置決め、②留め付けビスの下穴加工、③ほこりの除去、④防水シートの差し込み、⑤支持金具の仮固定、⑥留め付けビスの順とする
- ・下穴のドリル径はビス径同等、もしくは-0.5mm以内とする
- ・防水シートは厚さ1mm程度の裏面粘着付きのゴムアス系とする
- ・支持金具を固定するビスの間隔は30mm以上
- ・支持金具の裏面に粘着プチル系シートを張る
- ・ビスはパッキン付きとして、屋根材に垂直に打ち込む
